**Паспорт доступности  
объекта социальной инфраструктуры (ОСИ)**

- 1.1. Наименование (вид) объекта: **пансионат для инвалидов и престарелых «Сестрорецк»**
- 1.2. Адрес объекта: **197706, Санкт-Петербург, г. Сестрорецк, ул. Первого Мая, д.3, лит. А, пом. 1-Н**

**АКТ ОБСЛЕДОВАНИЯ  
объекта социальной инфраструктуры  
К ПАСПОРТУ ДОСТУПНОСТИ ОСИ**

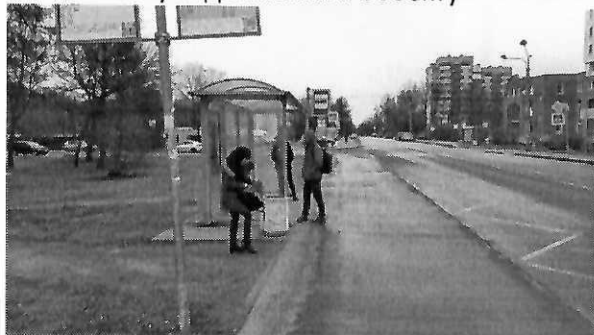
Фото №1. Пути движения к объекту

1.1	Вход (входы) на территорию	нет	-	-	-	-	-	-
1.2	Путь (пути) движения на территории (территория не принадлежит организации)	есть	-	1-9	<p>- Перед зданием тротуар, не оборудован бордюрным пандусом, что не соответствует нормативным требованиям.</p> <p>- На пешеходных путях расположены опоры освещения и стойки дорожных знаков, что затрудняет передвижение инвалидов на креслах-колясках. Опоры не выделены тактильно-контрастными указателями.</p> <p>- Отсутствуют предупреждающие тактильно-контрастные указатели на покрытии пешеходных путей на расстоянии 0,8-0,9 м до препятствия, доступного входа, начала опасного участка, перед внешней лестницей и т.п.</p> <p>- В местах пересечения с дорогой (частных домов) присутствуют перепады высот, что не соответствует нормативным требованиям.</p> <p>- Отсутствуют условия для безопасного,</p>	все	<p>- Оборудовать перепады высот бордюрным пандусом (перепад высот в местах съезда на проезжую часть не должен превышать 0,015м) в соответствии с 5.1.8 СП 59.13330.2016.</p> <p>- Оборудовать пешеходные пути тактильно-контрастными указателями в соответствии с ГОСТ Р 52875-2018.</p> <p>- На пешеходных путях около здания, которые совмещены с проезжей частью, нанести ограничительную разметку в соответствии с требованиями, которая обеспечит безопасное движение людей и автомобильного транспорта (п.5.1.4 СП 59.13330.2016)</p> <p>- На участке объекта на основных путях движения людей следует предусмотреть</p>	Текущий и капитальный ремонт

беспрепятственного и удобного передвижения МГН по участку от остановки общественного транспорта к доступному входу в здание (нет ограничительной разметки около здания).		не менее чем через 100-150 м места отдыха, доступные для МГН, оборудованные навесами, скамьями с опорой для спины и подлокотником, указателями, светильниками и т.п. Скамьи в зоне отдыха необходимы разной высоты от 0,38 до 0,58 м с опорой для спины. Сиденья должны иметь не менее одного подлокотника. Минимальное свободное пространство для ног под сиденьем должно быть не менее 1/3 глубины сиденья (п. 5.3.1 СП 59.13330.2016)

Рекомендуется направить письмо в соответствующие организации для обеспечения доступа МГН на прилегающей территории от остановки общественного транспорта, а именно в письме учесть, что пути движения МГН должны стыковаться с транспортными и пешеходными коммуникациями (необходима установка бордюрных пандусов), специализированными парковочными местами, остановками общественного транспорта (дублирование светофоров звуковой сигнализацией, оборудование пешеходного перехода контрастно-тактильными указателями в соответствии с ГОСТ Р 52875-2018) а именно:

1. Выделить 10% машино- мест (но не менее одного места) для людей с инвалидностью, в том числе количество специализированных расширенных мест для транспортных средств инвалидов, передвигающихся на кресле-коляске (п.5.2.1 СП 59.13330.2016). Места для стоянки (парковки) транспортных средств, управляемых инвалидами или перевозящих инвалидов, следует размещать вблизи входа в организацию, доступного для инвалидов, но не далее 50 м (п.5.2.2 СП 59.13330.2016). Размер разметки мест для стоянки (парковки) предусмотреть 6,0х3,6 м, что даст возможность создать безопасную зону сбоку и сзади машины. Путь от парковки до объекта должен соответствовать всем требованиям безопасности.

2. Оборудовать пешеходные пути тактильно-контрастными указателями в соответствии с ГОСТ Р 52875-2018 от остановки общественного транспорта до разграничительной (красной) линии принадлежности территории, в место предварительно согласованным с руководством учреждения.

3. В местах изменения высот поверхностей пешеходных путей их выполнить плавным понижением с уклоном не более 1:20 (5%) или обустроить съездом. Перепад высот между нижней гранью съезда и проезжей частью не должен превышать 0,015 м.

4. На пешеходных путях, которые совмещены с проезжей частью, нанести ограничительную разметку в соответствии с требованиями, которая обеспечит безопасное движение людей и автомобильного транспорта (п.5.1.4 СП 59.13330.2016).

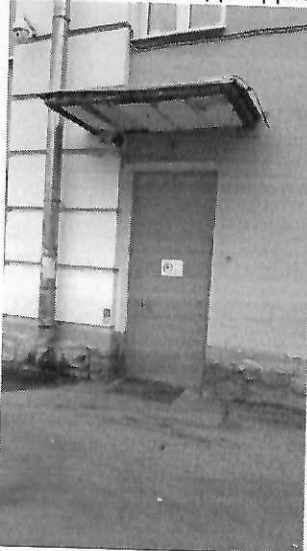
Фото № 10. Вход в здание

2.1	Лестница (наружная)	нет	-	-	-	-	-	-
2.2	Пандус (наружный)	нет	-	-	-	-	-	-
2.3	Входная площадка (перед дверью)	есть	1	10	-	-	-	-
2.4	Дверь (входная)	есть	2	10, 11	<p>- Отсутствует тактильная информационная вывеска со шрифтом Брайля.</p> <p>- В полотнах наружных дверей, доступных МГН, отсутствуют смотровые панели.</p> <p>- Двери главного входа и эвакуационные двери с доводчиками не обеспечивают задержку автоматического закрывания дверей, продолжительность 5с.</p> <p>- перепад высот входной двери (0,15 м) оборудован съёмными аппаратами.</p>	-	<p>- Оборудовать вход тактильной информационной вывеской и тактильной пиктограммой доступности на высоте 1,2-1,6 м со стороны дверной ручки.</p> <p>-Оборудовать наружную дверь смотровыми панелями в соответствии с п.6.1.5 СП 59.13330.2016</p> <p>-Оборудовать наружную дверь доводчиками в соответствии с нормативными требованиями (усилие открывания двери не должно превышать 50 Нм, обеспечение автоматического закрывания дверей продолжительностью не менее 5 с).</p> <p>-При ремонте ликвидировать перепад высоты.</p>	Текущий ремонт

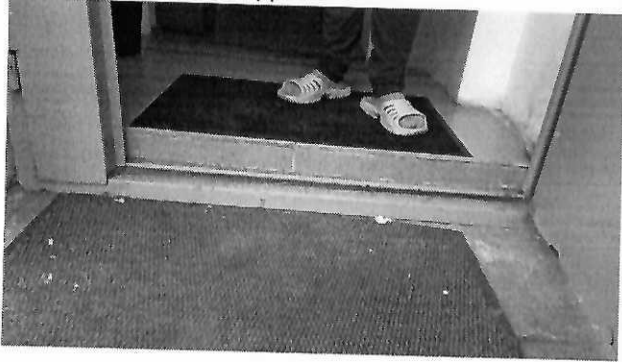
Фото №11. Вход в здание

3.1	Коридор (вестибюль, зона ожидания, галерея, балкон)	есть	3	11, 13	<p>- На участках пола на путях движения перед доступными дверными проемами, находящимися фронтально по ходу движения, и входами на лестницы, стационарными препятствиями отсутствуют тактильно-контрастные предупреждающие указатели.</p> <p>- Отсутствует мнемосхема при входе.</p> <p>- В пансионате установлены поручни в коридоре, однако концы поручней травмоопасны, т.к. не имеют закруглений.</p>	С	<p>См. комментарии</p> <p>- В вестибюле для инвалидов по зрению установить информационную мнемосхему (тактильная схема движения) согласно п.8.1.6 СП</p> <p>- Следует концы поручней закруглить поворотом вниз или к стене.</p>	Текущий ремонт

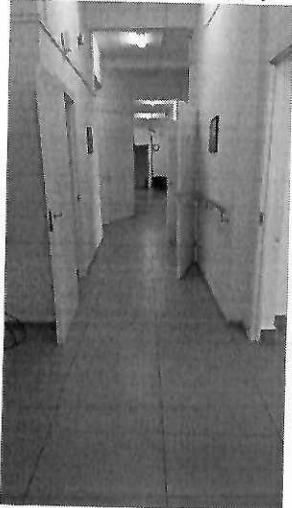
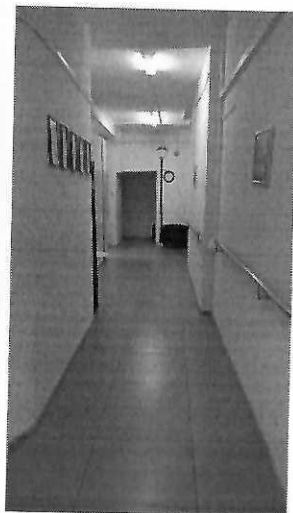
Фото № 13. Коридор

3.5	Дверь	есть	4,5	13	<p>- Отсутствуют информирующие обозначения помещений рядом с дверью, со стороны дверной ручки, дублированные рельефными знаками.</p> <p>-Отсутствуют контрастные сочетания цветов: дверь-стена-ручка и выключатель-стена.</p>	С	<p>- Оборудовать доступные помещения информирующими обозначениями с дублированием рельефными знаками и разместить рядом с дверью со стороны дверной ручки на высоте от 1,2 до 1,6 м.</p> <p>- Применить контрастное сочетание цветов в применяемом оборудовании.</p>	Текущий ремонт

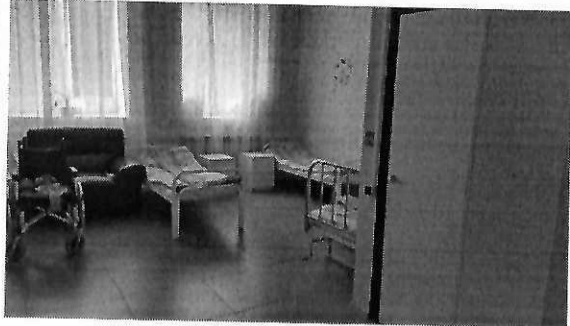
Фото № 14. Палаты

4.1	Кабинетная форма обслуживания	есть	14	-	- Отсутствуют специальные персональные приборы усиления звука/индукционные петли и другие индивидуальные беспроводные устройства для лиц с дефектами слуха, видеоувеличители.	Г, С	Следует обеспечить техническими средствами для общения с посетителями с дефектами слуха (индукционная петля), видеоувеличители	Индивидуальное решение с ТСР

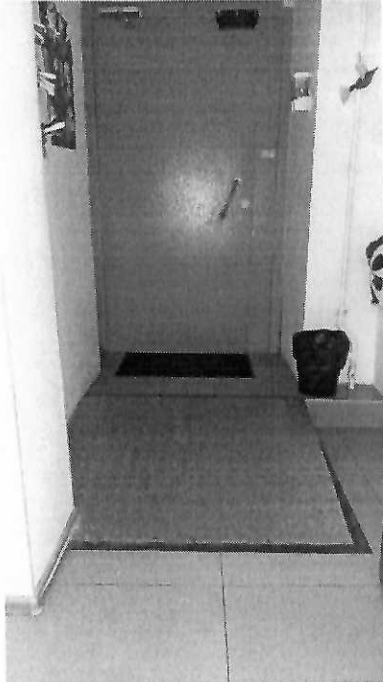
Фото № 23. Эвакуационный выход №1/вход

3.6	Пути эвакуации (в т.ч. зоны безопасности)	есть	2, 6, 7, 8	23, 24, 25, 26	<p>-Окраска полотен дверей на путях эвакуации не контрастна со стеной.</p> <p>- отсутствует фотолуминесцентная эвакуационная система (ФЭС).</p> <p>- Дверь эвакуационного выхода № 2 (из раздевалки) и № 3 (из столовой) имеет порог 0,15 м, что не соответствует нормативным требованиям.</p>	все	<p>-Применить контрастное сочетание цветов на путях эвакуации.</p> <p>-В качестве дверных запоров на путях эвакуации следует предусмотреть ручки нажимного действия. Усилие открывания двери не должно превышать 50 Нм.</p> <p>-оборудовать помещение ФЭС на полу, лестницах, стенах (непрерывный маршрут до эвакуационных выходов).</p> <p>- Высоту порогов снизить до 0,014 м или предусмотреть приставную рампу.</p>	Текущий ремонт
	ОБЩИЕ требования к зоне				<p>Определяется наиболее рациональный (короткий и удобный) путь к зоне целевого назначения.</p> <p>Предупредительная информация о препятствии (перед дверными проемами и входами на лестницы и пандусы, перед поворотом коммуникационных путей) на расстоянии 0,6 м до объекта информации, визуальная и тактильная. Проектные решения зданий должны обеспечивать безопасность МГН всех категорий.</p> <p>Конструкции эвакуационных путей –не пожароопасные.</p>
